**Linköpings
kommun**

2009-10-12

**Geografiska Projektet 2009:
Dagvatten i Torvinge industriområde**

Rapport

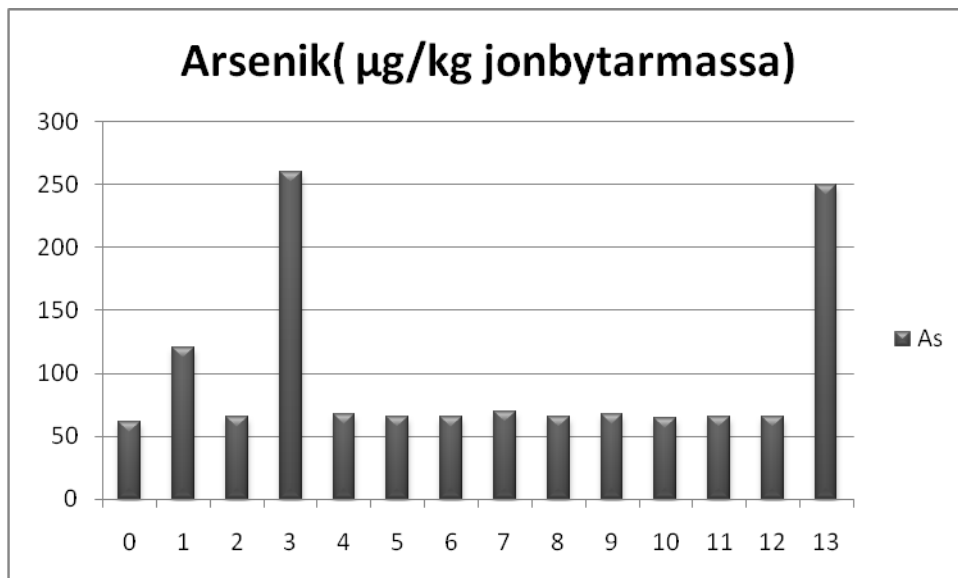
Diagram 1. Halten arsenik i $\mu\text{g}/\text{kg}$ jonbytarmassa i respektive provpunkt.

Arsenik är påverkat i provpunkterna 1 som är Icas hämtlager och 3 bakom Max i Torvinge samt i provpunkt 13 som är i Gillbergagatan i Tornby.

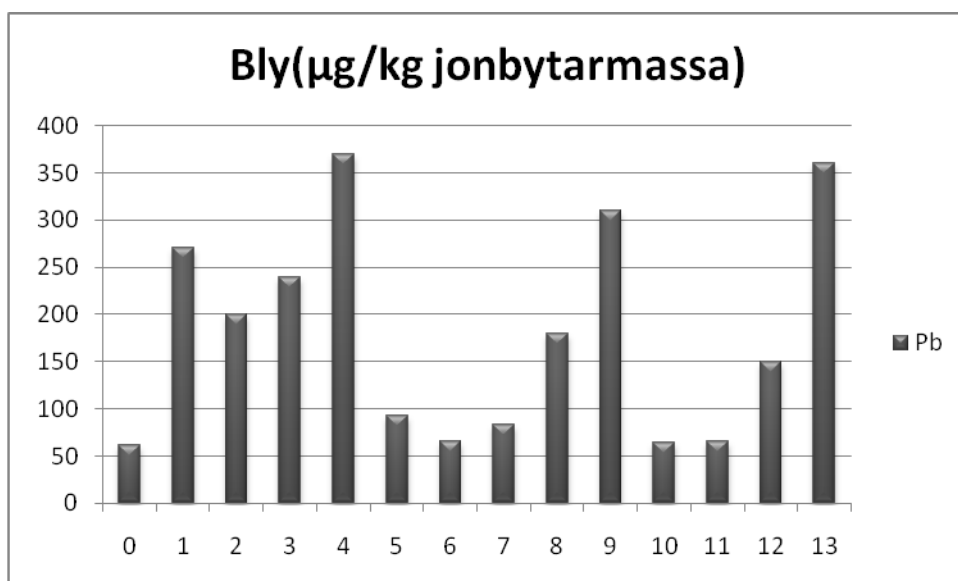
Diagram 2. Halten bly i $\mu\text{g}/\text{kg}$ jonbytarmassa i respektive provpunkt.

Analysresultaten av bly visade sig vara påverkade i punkterna 5 som är andra korsningen Torvingegatan samt provpunkt 7 som är utlopp Magnetnålen 2. Provpunkterna 1,2,3,4,8 och 9 i Torvinge var tydligt påverkade av bly och även punkterna 12 i Hackefors och 13 på Gillbergagatan i Tornby visade på tydlig påverkan.

Flertalet prover visade på förhöjda halter av bly vilket troligtvis kan härledas till den tunga trafik som frekvent trafikerar området. Provpunkt 8 visade sig vara tydligt påverkad av kadmium, källan till detta har dock inte kunnat utredas vid tillsynsbesöken. Vid provpunkterna 5 och 7 noterades spår av aromatiska och cykliska kolväten. Den typen av ämnen kan komma från t.ex. någon sorts avfettningsmedel.

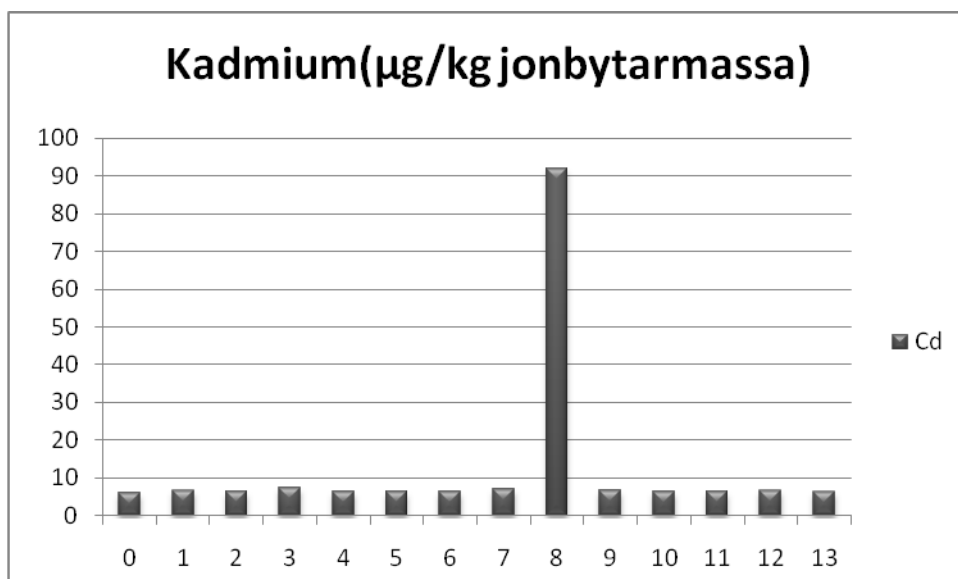
Diagram 3. Halten kadmium i $\mu\text{g}/\text{kg}$ jonbytarmassa i respektive provpunkt.

Resultatet från analysen visade att endast provpunkt 8, Övre Fångögatan var tydligt påverkad av kadmium. Denna punkt var dock tydligt påverkad.

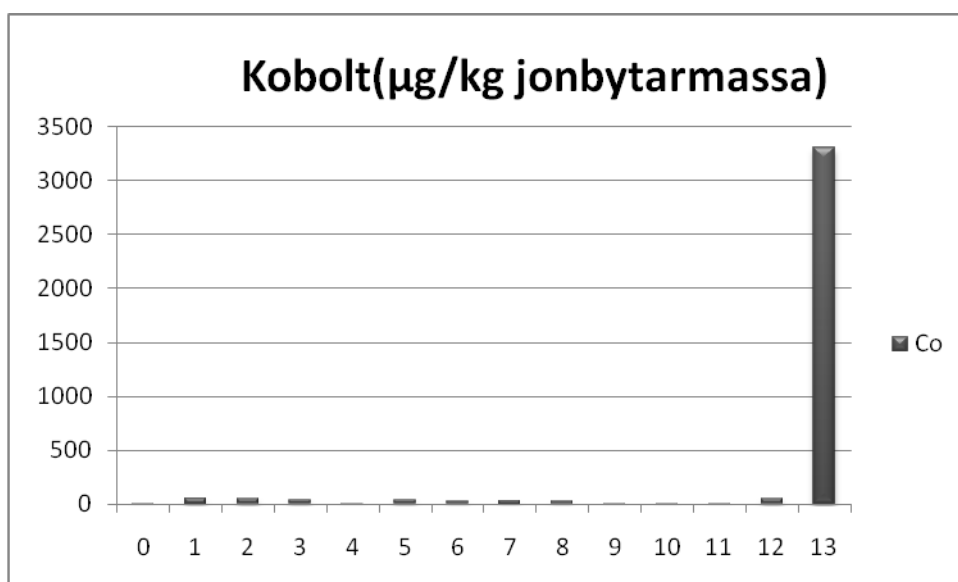
Diagram 4. Halten kobolt i $\mu\text{g}/\text{kg}$ jonbytarmassa i respektive provpunkt.

Provpunkt 13 som är i Gillbergagatan i Tornby är den enda av provpunkterna som är påverkad av kobolt. Även krom- och zinkanalyserna visar att endast provpunkt 13 är påverkat (se diagram nedan). Övriga metaller är enligt ALcontrol Laboratories i relativt normala bakgrundshalter baserat på ca 500 undersökningar i framförallt avloppsvatten.

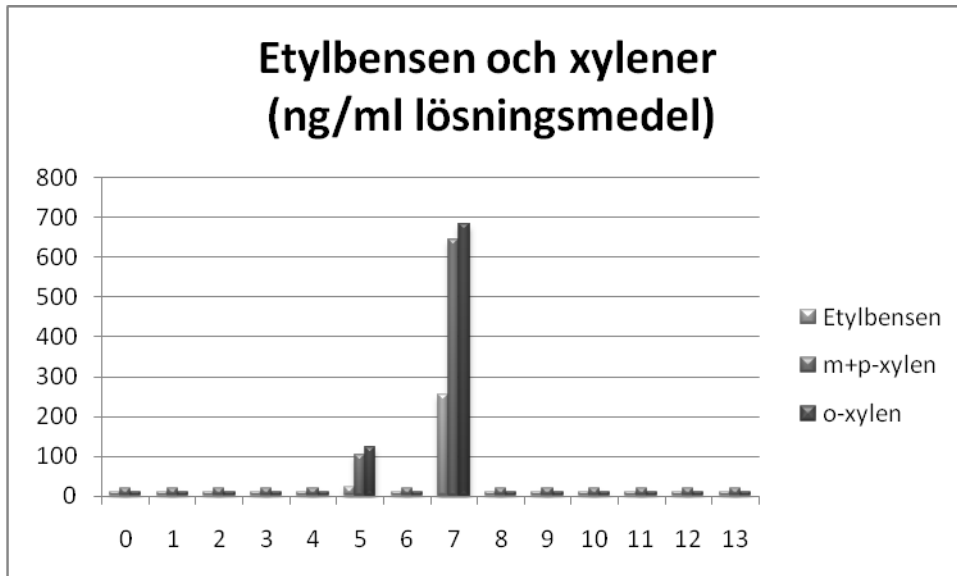
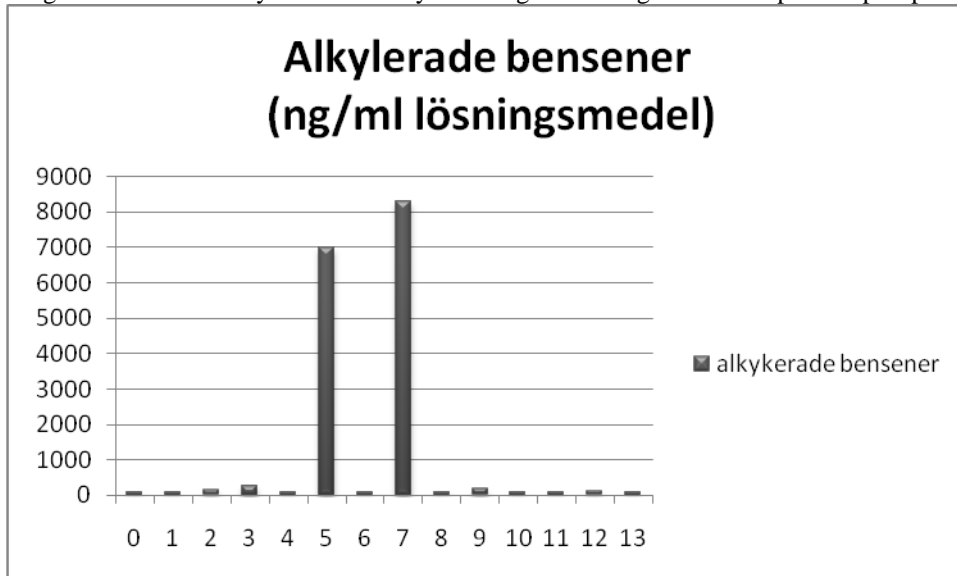
Provpunkterna 5 andra korsningen Torvingegatan samt 7 utloppet Magnetnålen 2 är båda påverkade av etylbensen, xylen och aromater (alkylerade bensener) (se diagram nedan). Alifatutslagen i Ecoscopen kommer framförallt enligt ALcontrol Laboratories från instrumentkontamination så Ecoscopen innehåller inga förhöjda alifatvärden (se diagram nedan).
