**Linköpings
kommun**

2009-10-12

**Geografiska Projektet 2009:
Dagvatten i Torvinge industriområde**

Rapport

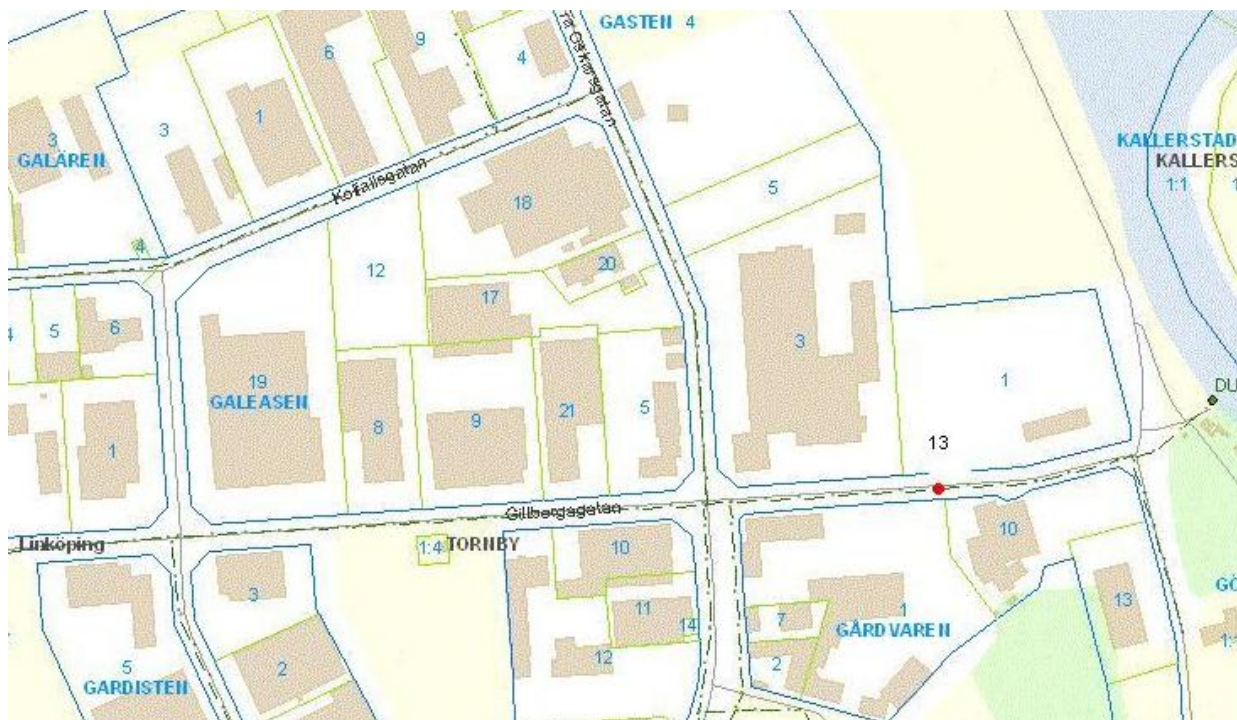
Noterbart är även att provpunkten 13, Gillbergagatan i Tornby som är den punkt som är tydligast påverkad av flest metallföroreningar, är uppsamlingspunkt från ett större område samt sista punkten innan utsläppspunkten i Stångån. Då ingen flödesmätning är utförd i samband med provtagningstillfället kan inga jämförelser mellan områdena eller mellan provpunkter inom ett och samma område utföras. Provtagningen kan dock användas till att lokalisera inom vilken del av ett område som en viss typ av förorening förekommer och därigenom eventuellt hitta källan till utsläppet.
